Angio-Seal VIP

デバイスが引き抜けない時の処置方法

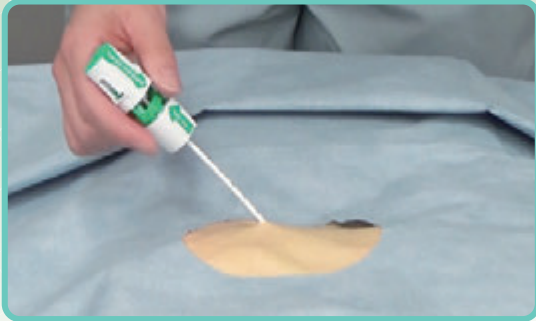
手技に時間がかかると、コラーゲンスポンジがシース内で血液を吸収し、膨張することがあります。それにより、スーチャーの滑りが悪くなり、シースが引き抜きにくくなる場合があります。

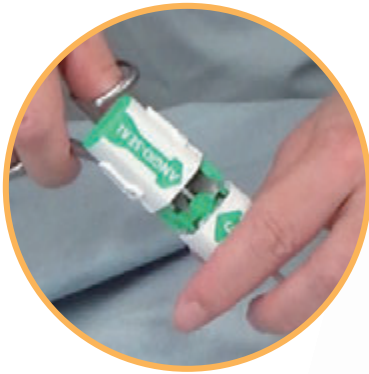
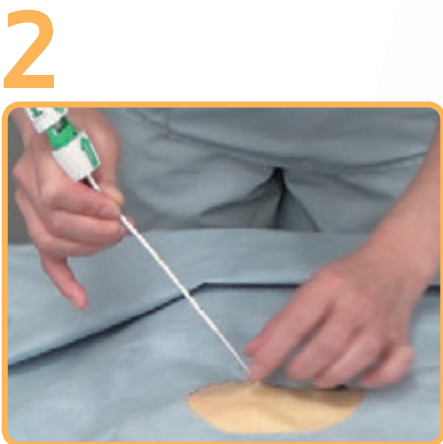
本体を抜去する。この際は、穿刺部の中枢側に用手圧迫を加えておくこと。

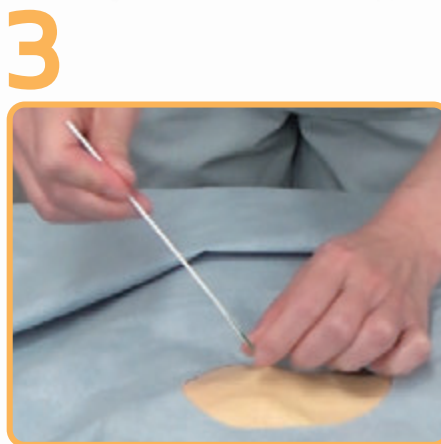
インサートシースを抜去する。

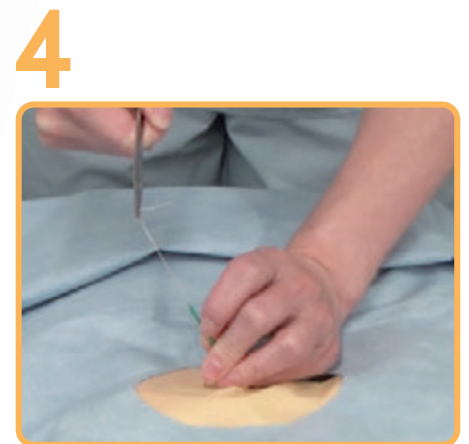
スーチャーを鉗子で掴んでテンションをかけながらタンパーチューブでコラーゲンスポンジを押し固める。

タンパーチューブが残っていない場合は、鉗子でスーチャーを固定し、スーチャーのテンションを保持する。
